RAPPORT D'ENQUÊTE AÉRONAUTIQUE
A01A0100

PERTE DE MAÎTRISE - COLLISION AVEC LE RELIEF

BELL HELICOPTER TEXTRON 206B C-GLRA
EXPLOITÉ PAR CANADIAN HELICOPTERS
42 KM AU NORD-EST DE JUNIPER STATION
(NOUVEAU-BRUNSWICK)

LE 13 AOÛT 2001

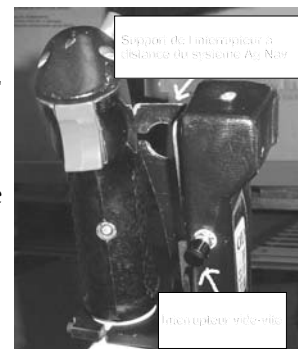
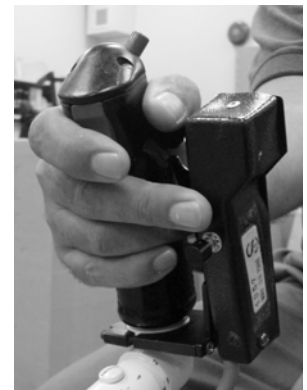
comporte un interrupteur vide-vite d'urgence se trouvant sur le devant du boîtier et servant à larguer le liquide de pulvérisation si l'on appuie dessus. Cet interrupteur est placé de façon à ce que l'on puisse appuyer dessus au moyen du majeur.

Le pilote a affirmé avoir tenté, mais en vain, de larguer le liquide de pulvérisation en appuyant sur le vide-vite d'urgence immédiatement après avoir perdu la maîtrise de l'appareil. Après l'accident, le vide-vite d'urgence et les trappes de largage ont été vérifiés, et il a été établi qu'ils étaient en bon état.

Le boîtier de commande Simplex et l'interrupteur à distance du système Ag Nav ont été déposés de l'hélicoptère accidenté et posés sur un autre cyclique dans la même position que sur l'hélicoptère en cause dans cet accident. Lors de simulations, il a été établi que seules des personnes possédant de grosses mains pouvaient actionner l'interrupteur vide-vite – avec l'annulaire, et non le majeur – tout en gardant normalement la main sur le cyclique. Un enquêteur aux mains de grosseur moyenne (comme celles du pilote en cause dans cet accident) a eu de la difficulté à appuyer sur l'interrupteur vide-vite d'urgence. L'interrupteur à distance du système Ag Nav a ensuite été déposé du cyclique, ce qui a permis le montage du boîtier de commande du système de pulvérisation sur la poignée du cyclique. Dans cette configuration, des simulations ont démontré que même des personnes possédant de petites mains pouvaient facilement actionner l'interrupteur vide-vite tout en gardant normalement la main sur le cyclique.

L'emplacement de l'interrupteur à distance Ag Nav, situé entre la poignée du cyclique et le boîtier de commande du système de pulvérisation, a rendu difficile pour le pilote d'actionner l'interrupteur vite-vite, car ce dernier se trouvait hors de sa portée lorsque sa main se trouvait sur le cyclique. Lorsque le pilote tentait de larguer le liquide de pulvérisation, il semble que son majeur atteignait à peine le bord de l'interrupteur vite-vite et glissait à côté de ce dernier plutôt que de l'enfoncer complètement.

1. L'hélicoptère a décollé dans un vent arrière propice à un lacet à droite intempestif; le lacet a été tel que le pilote a perdu la maîtrise de son appareil et n'a pu faire un rétablissement avant que ce dernier percute un arbre.
2. Il semble que l'emplacement de l'interrupteur à distance du système Ag Nav, situé entre la poignée du cyclique et le boîtier de commande du système de pulvérisation, a empêché le pilote d'actionner facilement l'interrupteur vite-vite, ce qui a nui au rétablissement rapide de l'hélicoptère.
